**Studio di Incidenza Ambientale relativo al "Piano  
per la conservazione e  
valorizzazione del patrimonio edilizio  
montano esistente" del Comune di Vigo di Fassa.**

- **IT3120106 Nodo del Latemar**
- **Riserva provinciale di Roncon**

Conservazione e valorizzazione  
del patrimonio edilizio montano esistente  
(Art. 24 bis L.P.n.22/1991)

Cavalese, giugno 2013

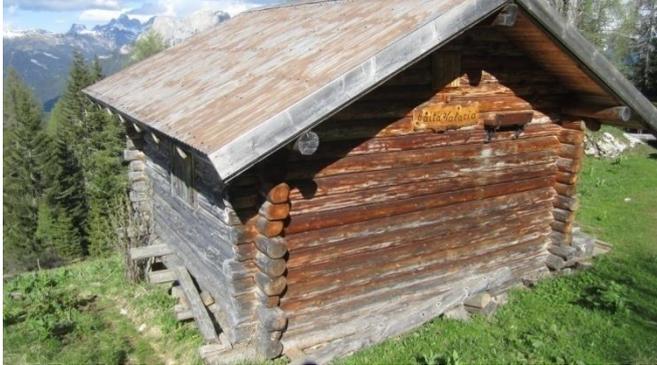
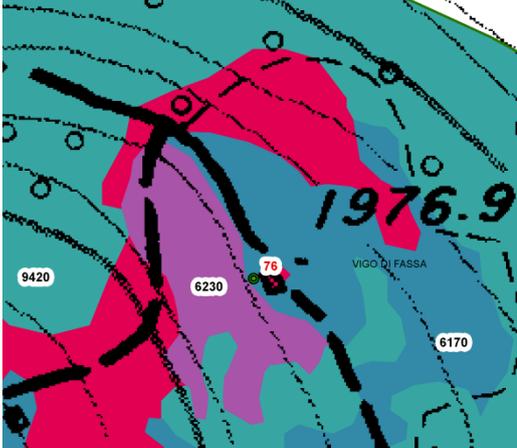
<b>Località: Valaciò</b> <b>C.C. di Vigo di Fassa</b>	<b>Numero edificio: 76</b> <b>Data rilievo: 11-06-2013</b>
<b>SIC di appartenenza: IT3120106 Nodo del Latemar</b>

<b>Analisi dello stato di fatto</b>	
Tipologia funzionale: tabià de mont (baito)	Uso attuale: residenziale stagionale
Grado di utilizzo: in uso temporaneo	Stato di conservazione: buono
Accesso: solo pedonale da sentiero n 517	Pertinenze: a verde aperto, presenza di poggiolo
Approvvigionamento idrico: assente	
Acque reflue: assente	
Energia elettrica: impianto fotovoltaico	
<b>Previsione Piano attuativo</b>	
Tipo di intervento: Risanamento conservativo	Destinazione d'uso: Abitativa non permanente
<b>Previsione dello studio di incidenza ambientale relativo alla variante del P.R.G.</b>	
Habitat: 6170	Habitat limitrofi: 6230*, 9420
Attuali interferenze della baita con il SIC: disturbo alla fauna e alla flora durante il periodo di esercizio.

Mantenimento dello stato attuale nelle pertinenze: si raccomanda lo sfalcio delle pertinenze.	
Tipo di mezzo necessario per la ristrutturazione: baita accessibile solo con elicottero.	
Tempistica dei lavori: eseguibili dall'1.08, per evitare disturbi alla fauna locale.	
<b>Adempimenti necessari relativi alla direttiva habitat 92/43 CEE:</b> In caso di interventi atti a realizzare sistemi per l'approvvigionamento idrico o posa di vasca di tipo "Imhoff" è obbligatoria <b>una valutazione di incidenza ad hoc.</b>	
<b>Interferenze degli interventi proposti dal PRG con il SIC</b>	
In fase di ristrutturazione: Possibile disturbo alla fauna selvatica e alla flora a causa di polveri, rumori, movimento di mezzi e danni accidentali.	In fase di esercizio: Possibilità di disturbo alla fauna selvatica e alla flora durante la fase di esercizio ed inquinamento delle acque.

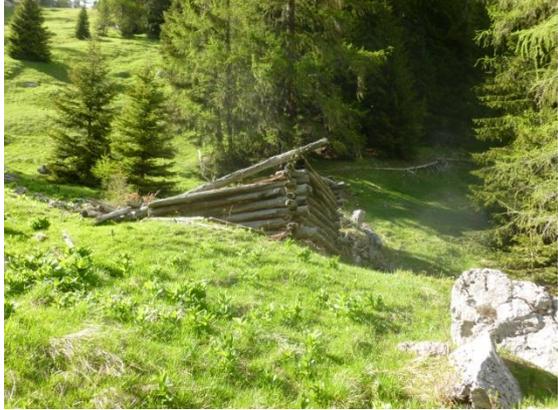
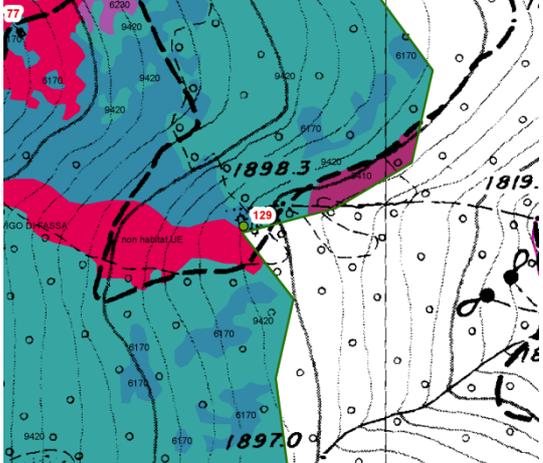
<b>Località: Valaciò</b> <b>C.C. di Vigo di Fassa</b>	<b>Numero edificio: 129</b> <b>Data rilievo: 11-06-2013</b>
<b>SIC di appartenenza: IT3120106 Nodo del Latemar</b>

<b>Analisi dello stato di fatto</b>	
Tipologia funzionale: Tieja dal fen (fienile)	Uso attuale: agricolo
Grado di utilizzo: in uso temporaneo	Stato di conservazione: in fase di crollo strutturale
Accesso: pedonale da sentiero	Pertinenze: a verde aperto
Approvvigionamento idrico: assente	
Acque reflue: assente	
Energia elettrica: assente	
<b>Previsione Piano attuativo</b>	
Tipo di intervento: Ristrutturazione	Destinazione d'uso: Agricola
<b>Previsione dello studio di incidenza ambientale relativo alla variante del P.R.G.</b>	
Habitat: 0 non habitat	Habitat limitrofi: 6170, 9420
Attuali interferenze della baita con il SIC: disturbo alla fauna e alla flora durante il periodo di esercizio.	
Mantenimento dello stato attuale nelle pertinenze: si raccomanda lo sfalcio delle pertinenze come pure di parte dell'ontaneto limitrofo.

Tipo di mezzo necessario per la ristrutturazione: baita accessibile solo con elicottero.	
Tempistica dei lavori: eseguibili dall'1.08, per evitare disturbi alla fauna locale.	
<b>Adempimenti necessari relativi alla direttiva habitat 92/43 CEE:</b> si richiede valutazione preventiva per la sua ristrutturazione/recupero. No interventi di approvvigionamento idrico o scarichi acque reflue.	
<b>Interferenze degli interventi proposti dal PRG con il SIC</b>	
In fase di ristrutturazione: Possibile disturbo alla fauna selvatica e alla flora a causa di polveri, rumori, movimento di mezzi e danni accidentali.	In fase di esercizio: Possibilità di disturbo alla fauna selvatica e alla flora durante la fase di esercizio ed inquinamento delle acque.

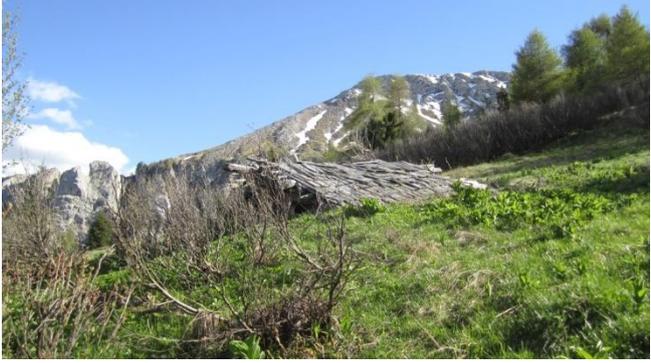
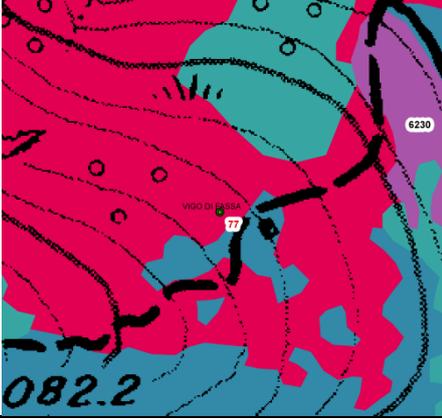
<b>Località: Valaciò</b> <b>C.C. di Vigo di Fassa</b>	<b>Numero edificio: 77</b> <b>Data rilievo: 11-06-2013</b>
<b>SIC di appartenenza: IT3120106 Nodo del Latemar</b>

<b>Analisi dello stato di fatto</b>	
Tipologia funzionale: tabià de mont (fienile)	Uso attuale: agricolo
Grado di utilizzo: in abbandono	Stato di conservazione: cattivo
Accesso: pedonale da sentiero n 517	Pertinenze: a verde aperto
Approvvigionamento idrico: assente	
Acque reflue: assente	
Energia elettrica: assente	
<b>Previsione Piano attuativo</b>	
Tipo di intervento: Ristrutturazione	Destinazione d'uso: agricolo
<b>Previsione dello studio di incidenza ambientale relativo alla variante del P.R.G.</b>	
Habitat: 0 non habitat (alneto di ontano verde)	Habitat limitrofi: 6170, 9420
Attuali interferenze della baita con il SIC: disturbo alla fauna e alla flora durante il periodo di esercizio.	
Mantenimento dello stato attuale nelle pertinenze: si raccomanda lo sfalcio delle pertinenze e il recupero a pascolo dell'ontaneta.

Tipo di mezzo necessario per la ristrutturazione: baita accessibile solo con elicottero.	
Tempistica dei lavori: eseguibili dall'1.08, per evitare disturbi alla fauna locale.	
<b>Adempimenti necessari relativi alla direttiva habitat 92/43 CEE:</b> si richiede valutazione preventiva per la ristrutturazione. Valutazione incidenza per approvvigionamento idrico e/o scarichi	
<b>Interferenze degli interventi proposti dal PRG con il SIC</b>	
In fase di ristrutturazione: Possibile disturbo alla fauna selvatica e alla flora a causa di polveri, rumori, movimento di mezzi e danni accidentali.	In fase di esercizio: Possibilità di disturbo alla fauna selvatica e alla flora durante la fase di esercizio ed inquinamento delle acque.

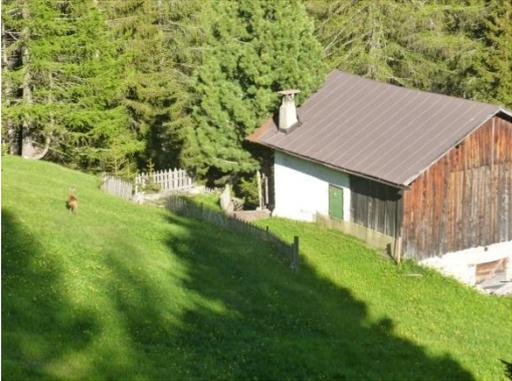
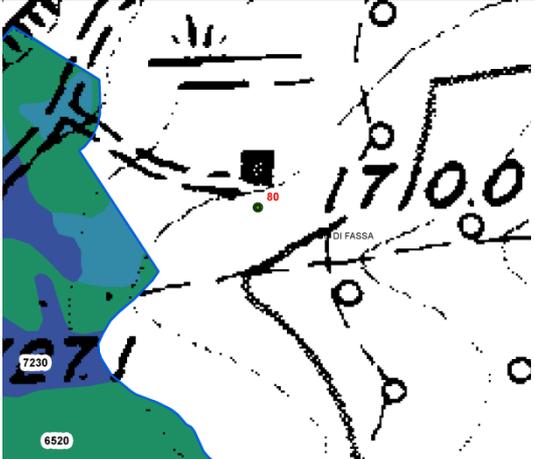
<b>Località: Roncon</b> <b>C.C. di Vigo di Fassa</b>	<b>Numero edificio: 80</b> <b>Data rilievo: 11-06-2013</b>
<b>SIC di appartenenza: IT3120084 Riserva provinciale di Roncon</b>

<b>Analisi dello stato di fatto</b>	
Tipologia funzionale: Ciajaa da mont (tipo D1, in legno e muratura)	Uso attuale: residenziale stagionale
Grado di utilizzo: in uso temporaneo	Stato di conservazione: buono
Accesso: con trattore su pista temporanea	Pertinenze: a verde recintato con lastricato, presenza di manufatti di servizio (legnaia)
Approvvigionamento idrico: acqua di sorgente limitrofa	
Acque reflue: assente	
Energia elettrica: impianto fotovoltaico	
<b>Previsione Piano attuativo</b>	
Tipo di intervento: Ristrutturazione	Destinazione d'uso: Abitativa non permanente
<b>Previsione dello studio di incidenza ambientale relativo alla variante del P.R.G.</b>	
Habitat: 6520	Habitat limitrofi: 6170
Attuali interferenze della baita con il SIC: disturbo alla fauna e alla flora durante il periodo di esercizio.

Mantenimento dello stato attuale nelle pertinenze: si raccomanda lo sfalcio delle pertinenze.	
Tipo di mezzo necessario per la ristrutturazione: baita accessibile con mezzo agricolo su pista temporanea	
Tempistica dei lavori: eseguibili dall'1.08, per evitare disturbi alla fauna locale.	
<b>Adempimenti necessari relativi alla direttiva habitat 92/43 CEE:</b> In caso di interventi atti a realizzare sistemi per l'approvvigionamento idrico o posa di vasca di tipo "Imhoff" è obbligatoria una valutazione di incidenza ad hoc.	
<b>Interferenze degli interventi proposti dal PRG con il SIC</b>	
In fase di ristrutturazione: Possibile disturbo alla fauna selvatica e alla flora a causa di polveri, rumori, movimento di mezzi e danni accidentali.	In fase di esercizio: Possibilità di disturbo alla fauna selvatica e alla flora durante la fase di esercizio ed inquinamento delle acque.

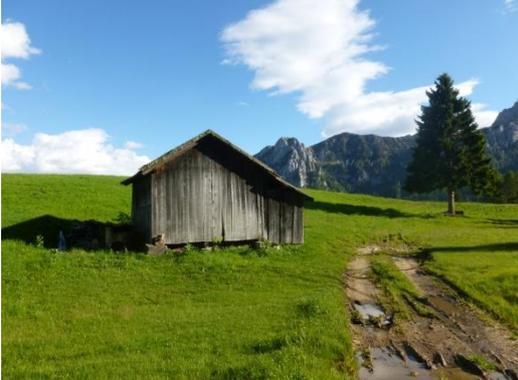
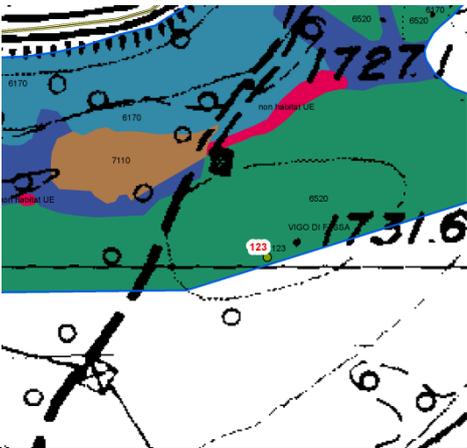
<b>Località: Roncon</b> <b>C.C. di Vigo di Fassa</b>	<b>Numero edificio: 123</b> <b>Data rilievo: 11-06-2013</b>
<b>SIC di appartenenza: IT3120084 Riserva provinciale di Roncon</b>

<b>Analisi dello stato di fatto</b>	
Tipologia funzionale: Tieja dal fen (fienile)	Uso attuale: agricolo
Grado di utilizzo: in uso temporaneo	Stato di conservazione: cattivo
Accesso: da strada/pista forestale	Pertinenze: a verde aperto
Approvvigionamento idrico: assente	
Acque reflue: assente	
Energia elettrica: assente	
<b>Previsione Piano attuativo</b>	
Tipo di intervento: Ristrutturazione	Destinazione d'uso: Agricola
<b>Previsione dello studio di incidenza ambientale relativo alla variante del P.R.G.</b>	
Habitat: 6520	Habitat limitrofi: 7110*, 6170
Attuali interferenze della baita con il SIC: disturbo alla fauna e alla flora durante il periodo di esercizio.	
Mantenimento dello stato attuale nelle pertinenze: si raccomanda lo sfalcio delle pertinenze.

Tipo di mezzo necessario per la ristrutturazione: normale, accessibile con fuoristrada.	
Tempistica dei lavori: eseguibili dall'1.08, per evitare disturbi alla fauna locale.	
<b>Adempimenti necessari relativi alla direttiva habitat 92/43 CEE:</b> si richiede valutazione preventiva per la ristrutturazione. Non ammesso apporto idrico e/o scarico acque reflue.	
<b>Prescrizioni:</b> E' ammessa la sistemazione del terreno immediatamente circoscritto al fienile ma devono essere evitate opere di scavo e riporto di qualsiasi tipo per la presenza di una torbiera alta attiva nelle immediate vicinanze, come pure di drenaggi.	
<b>Interferenze degli interventi proposti dal PRG con il SIC</b>	
In fase di ristrutturazione: Possibile disturbo alla fauna selvatica e alla flora a causa di polveri, rumori, movimento di mezzi, danni accidentali ed inquinamento delle acque.	In fase di esercizio: Possibilità di disturbo alla fauna selvatica e alla flora durante la fase di esercizio ed inquinamento delle acque.

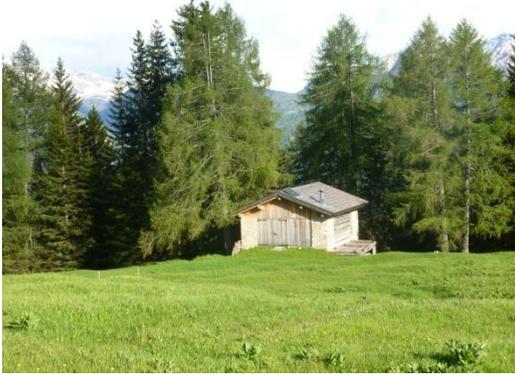
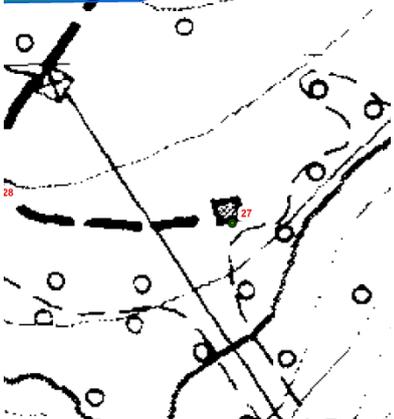
<b>Località: Roncon</b> <b>C.C. di Vigo di Fassa</b>	<b>Numero edificio: 27</b> <b>Data rilievo: 11-06-2013</b>
<b>SIC di appartenenza: IT3120084 Riserva provinciale di Roncon</b>

<b>Analisi dello stato di fatto</b>	
Tipologia funzionale: Tabià (fienile con stalla)	Uso attuale: agricolo
Grado di utilizzo: in uso permanente	Stato di conservazione: discreto
Accesso: con trattore su pista temporanea	Pertinenze: a verde aperto, poggio
Approvvigionamento idrico: assente	
Acque reflue: assente	
Energia elettrica: impianto fotovoltaico	
<b>Previsione Piano attuativo</b>	
Tipo di intervento: Risanamento conservativo	Destinazione d'uso: Agricola
<b>Previsione dello studio di incidenza ambientale relativo alla variante del P.R.G.</b>	
Habitat: 6520	Habitat limitrofi: 6520
Attuali interferenze della baita con il SIC: disturbo alla fauna e alla flora durante il periodo di esercizio.	
Mantenimento dello stato attuale nelle pertinenze: si raccomanda lo sfalcio delle pertinenze.

Tipo di mezzo necessario per la ristrutturazione: accessibile con mezzo agricolo	
Tempistica dei lavori: eseguibili dall'1.08, per evitare disturbi alla fauna locale.	
<b>Adempimenti necessari relativi alla direttiva habitat 92/43 CEE:</b> In caso di interventi atti a realizzare sistemi per l'approvvigionamento idrico si richiede una valutazione preventiva, in quanto edifici limitrofo al Sic.	
<b>Interferenze degli interventi proposti dal PRG con il SIC</b>	
In fase di ristrutturazione: Possibile disturbo alla fauna selvatica e alla flora a causa di polveri, rumori, movimento di mezzi e danni accidentali.	In fase di esercizio: Possibilità di disturbo alla fauna selvatica e alla flora durante la fase di esercizio ed inquinamento delle acque.

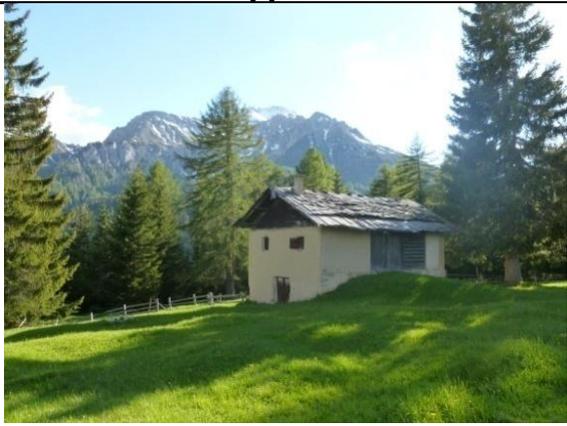
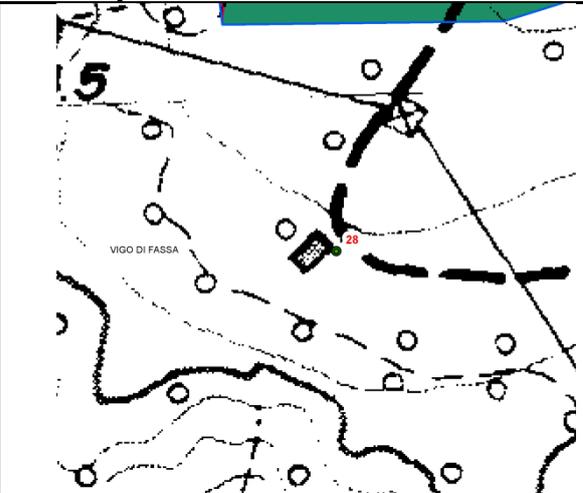
<b>Località: Roncon</b> <b>C.C. di Vigo di Fassa</b>	<b>Numero edificio: 28</b> <b>Data rilievo: 11-06-2013</b>
<b>SIC di appartenenza: IT3120084 Riserva provinciale di Roncon</b>

<b>Analisi dello stato di fatto</b>	
Tipologia funzionale: Ciajaa de mont	Uso attuale: agricolo/ di servizio
Grado di utilizzo: in uso permanente	Stato di conservazione: discreto
Accesso: con trattore su pista temporanea	Pertinenze: a verde recintato
Approvvigionamento idrico: assente	
Acque reflue: assente	
Energia elettrica: assente	
<b>Previsione Piano attuativo</b>	
Tipo di intervento: Restauro	Destinazione d'uso: Agricola
<b>Previsione dello studio di incidenza ambientale relativo alla variante del P.R.G.</b>	
Habitat: 6520	Habitat limitrofi: 6520, 6170
Attuali interferenze della baita con il SIC: disturbo alla fauna e alla flora durante il periodo di esercizio.	
Mantenimento dello stato attuale nelle pertinenze: si raccomanda lo sfalcio delle pertinenze.

Tipo di mezzo necessario per la ristrutturazione: accessibile con mezzo agricolo	
Tempistica dei lavori: eseguibili dall'1.08, per evitare disturbi alla fauna locale.	
<b>Adempimenti necessari relativi alla direttiva habitat 92/43 CEE:</b> In caso di interventi atti a realizzare sistemi per l'approvvigionamento idrico o posa di vasca di tipo "Imhoff" è necessaria una valutazione preventiva in quanto edificio posto al margine del Sic.	
<b>Interferenze degli interventi proposti dal PRG con il SIC</b>	
In fase di ristrutturazione: Possibile disturbo alla fauna selvatica e alla flora a causa di polveri, rumori, movimento di mezzi e danni accidentali.	In fase di esercizio: Possibilità di disturbo alla fauna selvatica e alla flora durante la fase di esercizio ed inquinamento delle acque.
